地層下陷 與高鐵安全

彰雲地區為什麼會地層下陷？

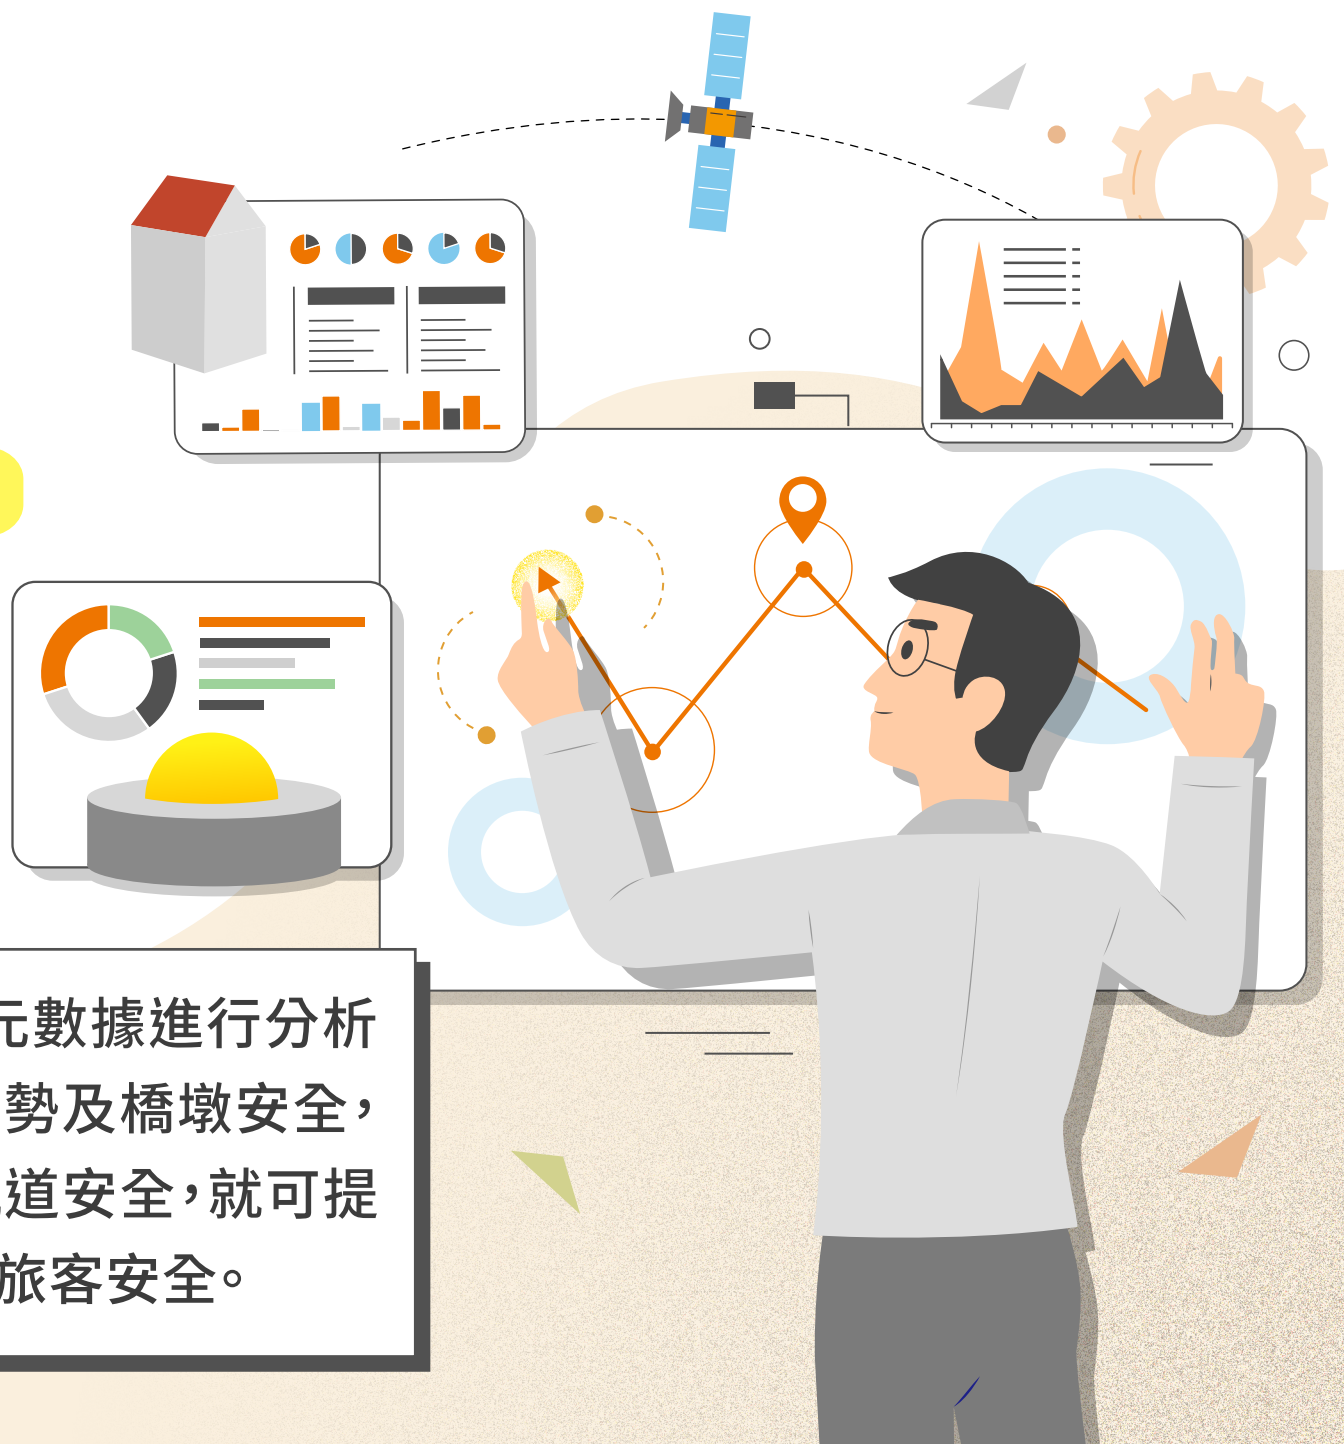
◆ 高鐵公司早在2003年就完成「地層下陷多元監測系統」，監測的訊號包括：

1 太空的GPS

2 地面水準測量

3 地層下陷監測井

透過長期監測以及多元數據進行分析比對，持續掌握沉陷趨勢及橋墩安全，一旦評估影響橋梁、軌道安全，就可提前啟動預防措施，確保旅客安全。

針對高鐵沿線地層下陷的熱點路段，長期監測差異沉陷量及角變量的變化，隨時啟動預防性維護工程。

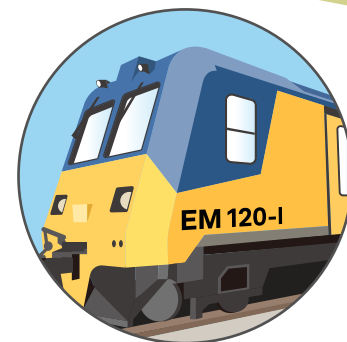
1 透過軌道平整度檢測，適時進行「**軌道線形調整**」，確保高鐵行車安全及舒適度。

提早透過「軌道線形調整」、「盤式支承墊調整」及「碳纖維補強」等工程方法，確保列車高速行駛時，旅客安全無虞。
